TREBALL DE FINAL DE GRAU

ESTUDI HISTÒRICO- CONSTRUCTIU DE L'ESGLÉSIA D'EL TORMILLO (OSCA)

MIQUEL PUÉRTOLAS TRALLERO

GRAU EN ARQUITECTURA TÈCNICA

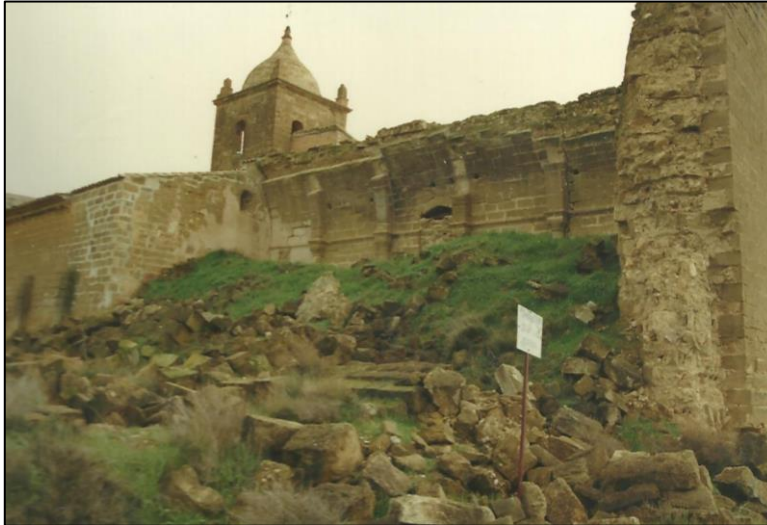
Finalment, una nit febrer de 1982, la volta va acabar de cedir i va provocar el col·lapse de l'estructura de tot l'edifici Oest, del qual actualment només se'n conserva el mur Sud.

Imatge de l'edifici caigut, realitzada el mateix any del col·lapse. Fotografia cedida per Lourdes Mur

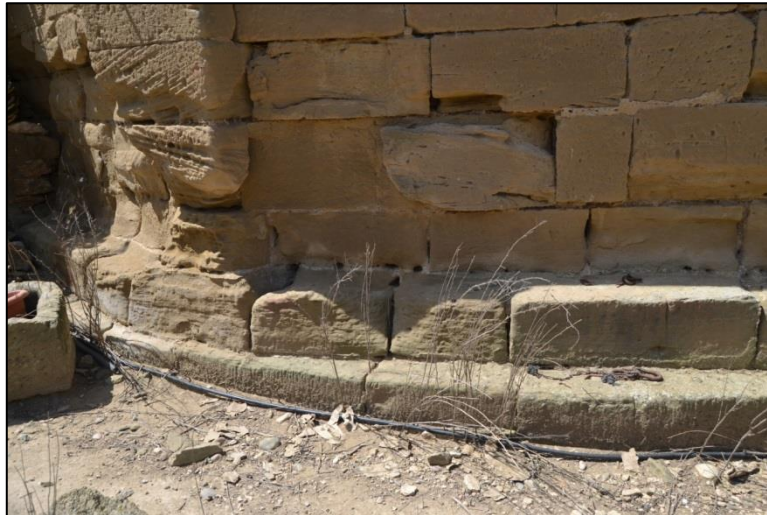
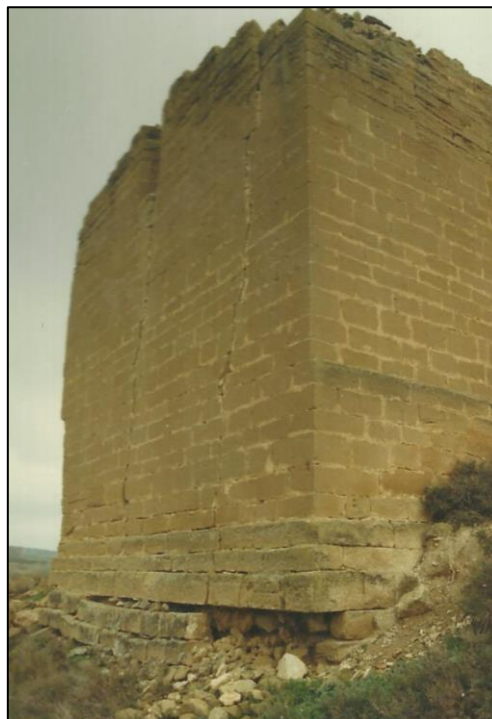
En el romànic, els fonaments estan concebuts com l'inici dels murs. Tot i que actualment només hi ha proves visuals del tipus de fonament emprat en l'església en la façana Nord, en aquesta fotografia de l'edifici Oest dels anys 80, s'aprecia que el fonament, efectivament, està format per blocs de pedra disposats en el perímetre del mur i a poca profunditat.

A dalt, imatge de la façana posterior de l'absis, en que s'aprecia en la part inferior el canvi en la tipologia dels blocs de pedra en els fonaments.

A baix, imatge dels fonaments de l'edifici Oest. (fotografia de 1981 cedida per Lourdes Mur).

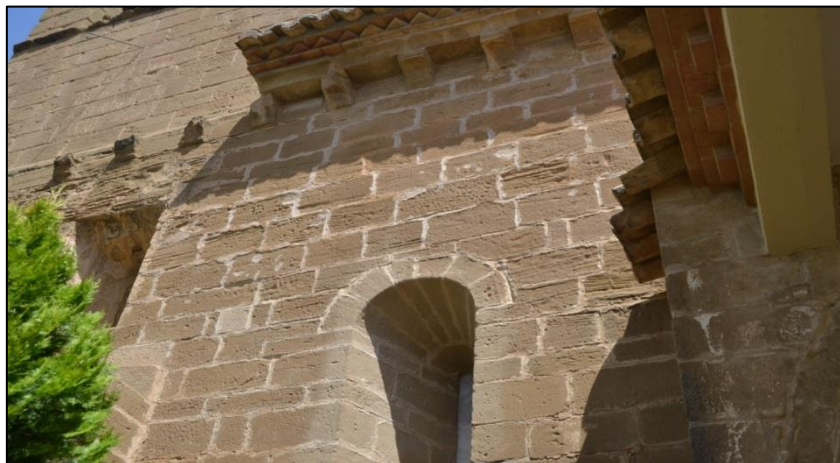
Com s'aprecia en la fotografia superior, es veu com les dimensions dels carreus varien molt, sent lleugerament més estrets en les filades més pròximes al remat de coberta.

No obstant, s'observa que estan ben rejuntats, que hi ha una tendència a col·locar els carreus a contrajunt per tal de garantir la trava, i que l'estat, en general, dels blocs de pedra és bo, malgrat el pas del temps.

Tot i que la major part del mur es troba en bon estat, en la part baixa s'aprecien carreus afectats i bastant degradats per la humitat del terreny. Si comparem aquestes dues fotografies de l'estat actual i l'estat de l'església abans del 2010 i, per tant abans de les obres de condicionament de la plaça, en que es va plantar vegetació a prop de la façana, s'observa que la façana ja presentava problemes d'humitat en la part baixa del mur, per la qual cosa, el sistema de reg dels arbres no n'és la causa, sinó que es tracta d'humitats del terreny que ascendeixen per capil·laritat. Tot i que la nova vegetació no és l'origen de les afeccions del mur, si que poden haver influït de manera negativa en el desgast progressiu dels carreus en els darrers anys.

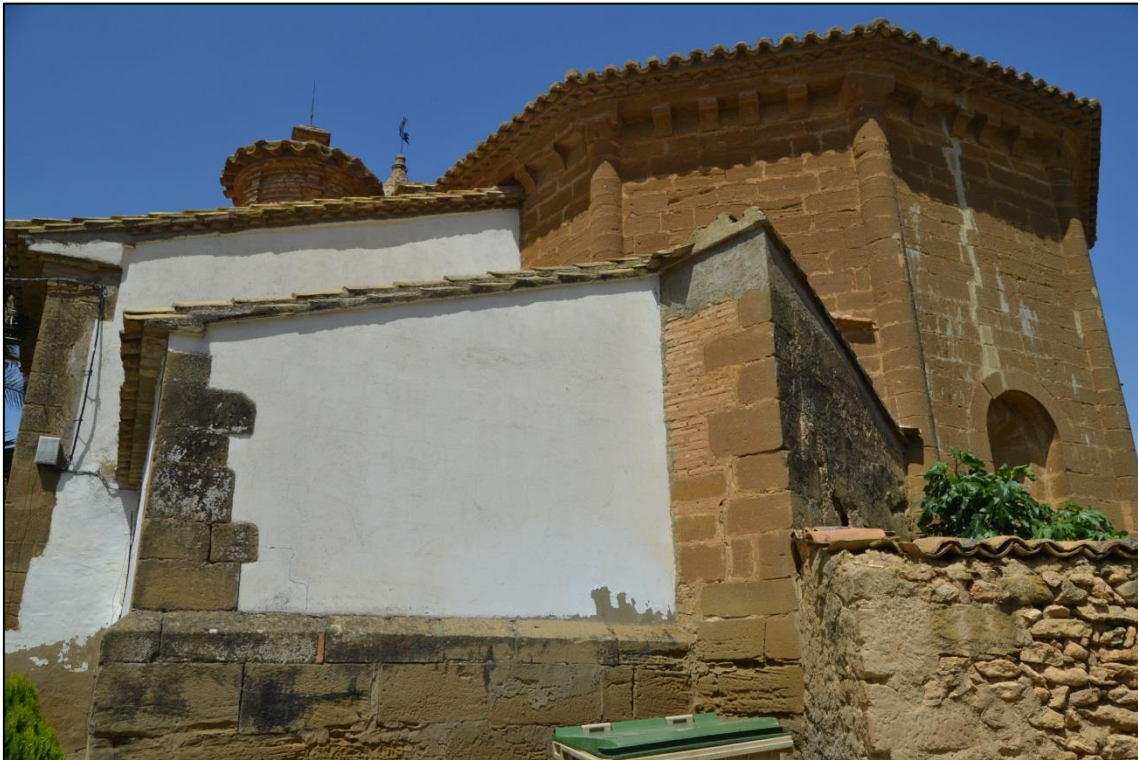
Per la part Est de l'església, s'observa com, per l'exterior de la sagristia, es formalitza un retranqueig, en el qual no hi ha revestiment exterior i s'observa que el mur està realitzat a base de carreus de pedra però també amb zones formalitzades amb maons ceràmics, com s'aprecia en la fotografia inferior. Aquest espai presenta un revestiment de morter de ciment en l'encontre amb la coberta, raó per la qual s'extreu que ha patit modificacions durant el segle XX.

Aquest fet indica que la sagristia va patir algun tipus d'intervenció a nivell de reparació o bé d'ampliació.

La sagristia per l'exterior. En la fotografia s'aprecia el canvi en la tipologia del mur i el canvi de vessant de la coberta per la part posterior de la sagristia.

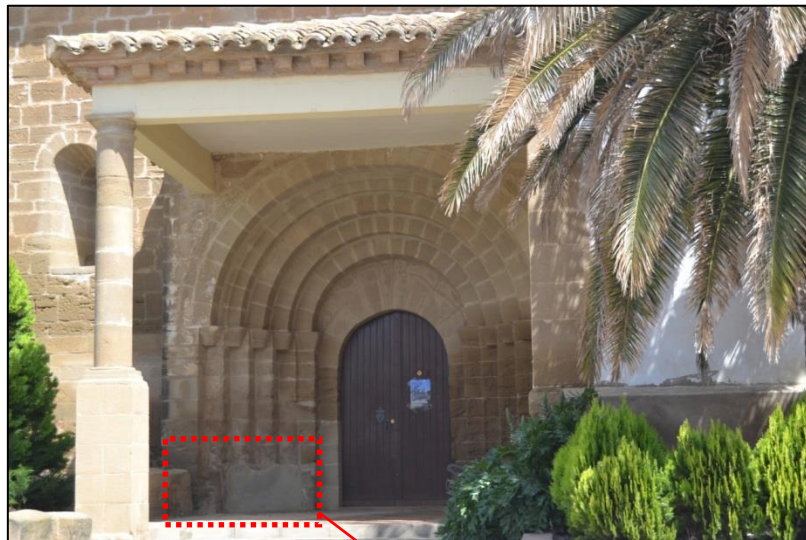
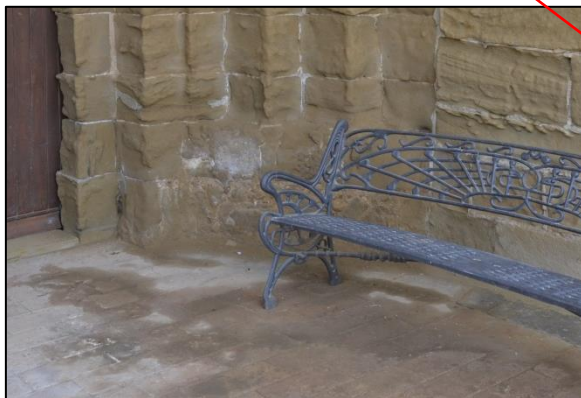
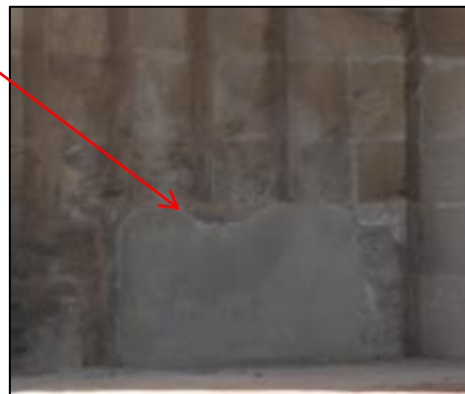
Com tots els murs de l'edifici, la portada està realitzada amb carreus de pedra arenisca, i com en la majoria de panys de paret, també presenta humitats, sobretot en la dreta, ja que és la zona on no s'hi toca el Sol en cap moment del dia.

Per aquesta raó, s'aprecia en la part inferior de la portada, a ambdós costats, un gran desgast dels carreus de pedra. Tant és així que els de la banda esquerra han hagut de ser reparats mitjançant morter de ciment.

Imatges on s'aprecia el porxo del segle XVI, la portada romànica i el desgast causat per les humitats sobre els carreus de pedra més inferiors, així com la reparació de la banda esquerra.

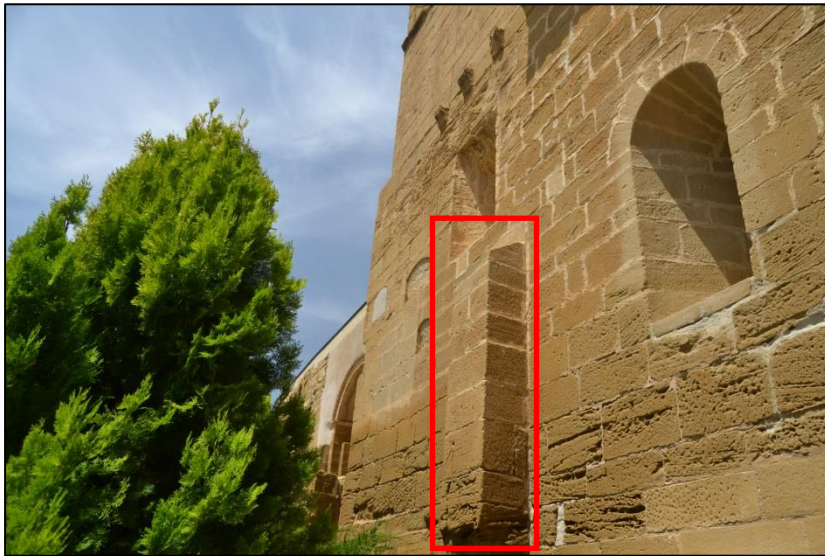
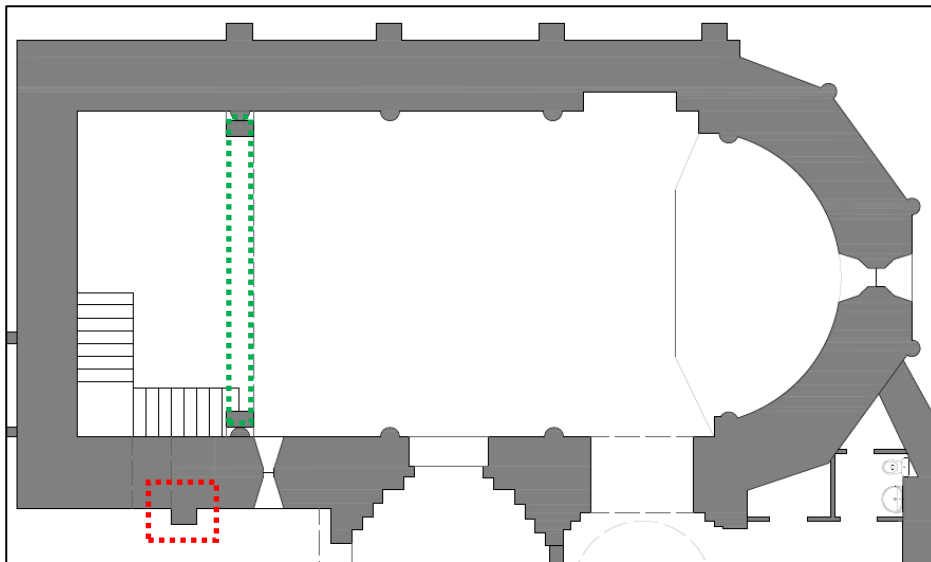
En el plànol en planta, s'aprecia com el contrafort (en vermell) no presenta alineació amb cap pilastra, ni tan sols amb l'arc rebaixat (en verd)

Donat que, com es fa evident observant l'aixecament realitzant en el treball de camp, aquest element no presenta alineació amb cap arc, naturalment no absorbirà cap de les seves empentes.

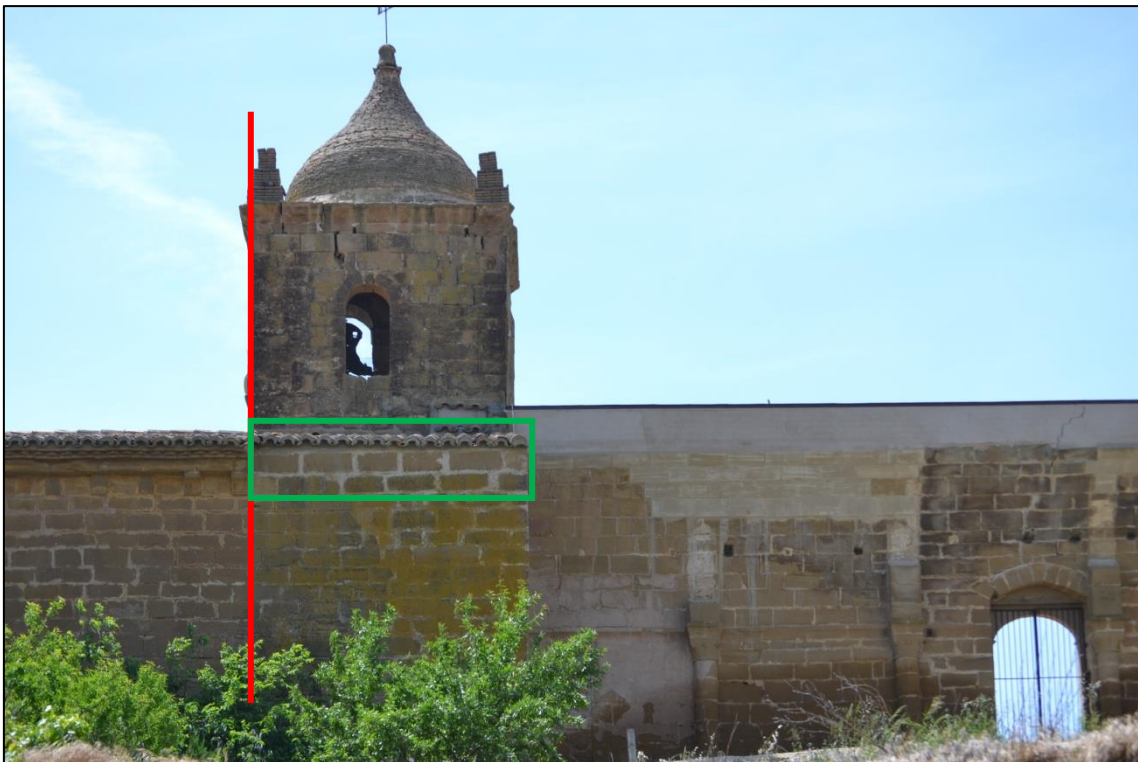
Com a conseqüència de l'eliminació del ràfec, en les filades superiors d'aquest tram de mur, s'observa com les dimensions dels carreus són considerablement més grans als de la resta de pedres que componen el pany de paret. Aquest fet confirma que la coberta va haver de ser retirada per poder construir el campanar sobre la volta.

Imatge en que s'evidencia l'alineació vertical del campanar amb la part eliminada del ràfec i la diferència en la tipologia dels carreus en les filades superiors del tram de mur afectat.

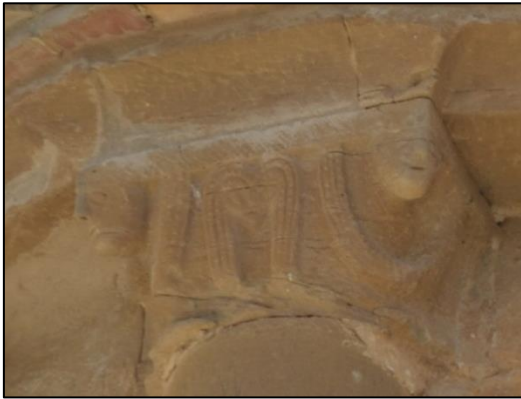
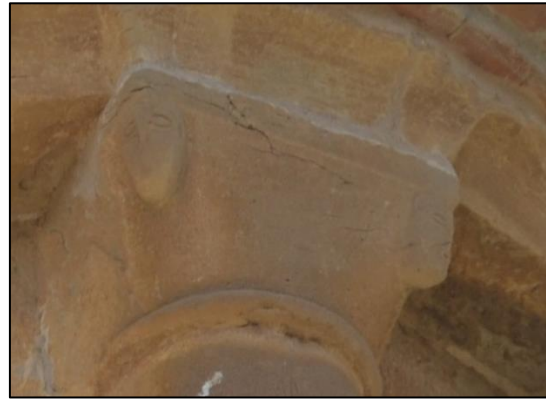
Tot i que el pas del temps ha afectat l'estat de conservació dels capitells, ja que estan desenvolupats sobre pedra arenisca, fet que els fa bastant vulnerables als agents atmosfèrics, es pot apreciar que la decoració consta de petites cares situades en la cantonada dels capitells.

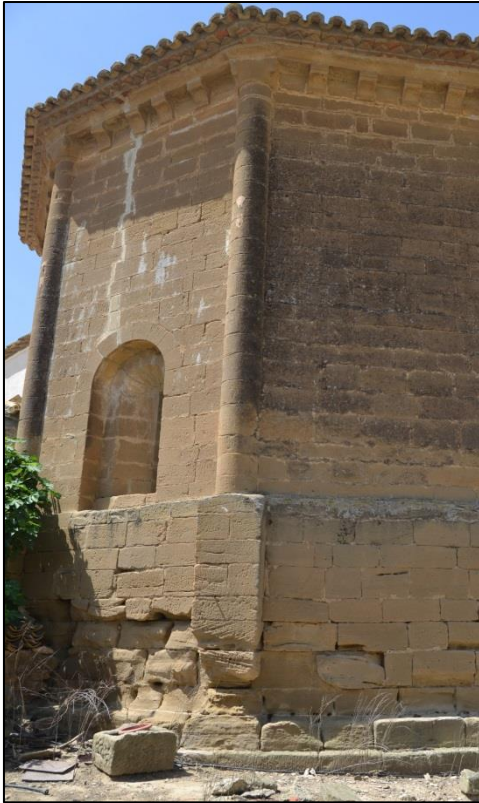
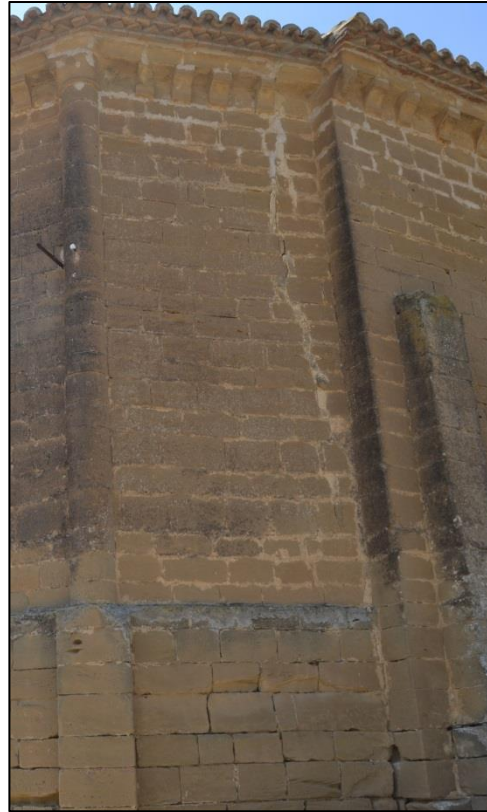
S'observen, en primer lloc, dues esquerdes verticals reparades durant les obres de manteniment i reparació del temple de finals del segle passat.

Una de les esquerdes es troba al mig del pany central de l'absis, neix en el ràfec de la coberta i mor en la banda esquerra de l'obertura del parament. L'altra es troba en el darrer pany, comença, igualment, en el ràfec de la coberta i es desvia de forma lleugerament inclinada fins al recrescut del mur Nord.

A més, les filades més properes als fonaments presenten carreus amb un elevat nivell de desgast provocat per la humitat del terreny i la porositat que presenta la pedra arenisca.

Imatges de les dues esquerdes reparades en l'exterior de l'absis i de l'estat de les filades dels carreus més propers a la fonamentació

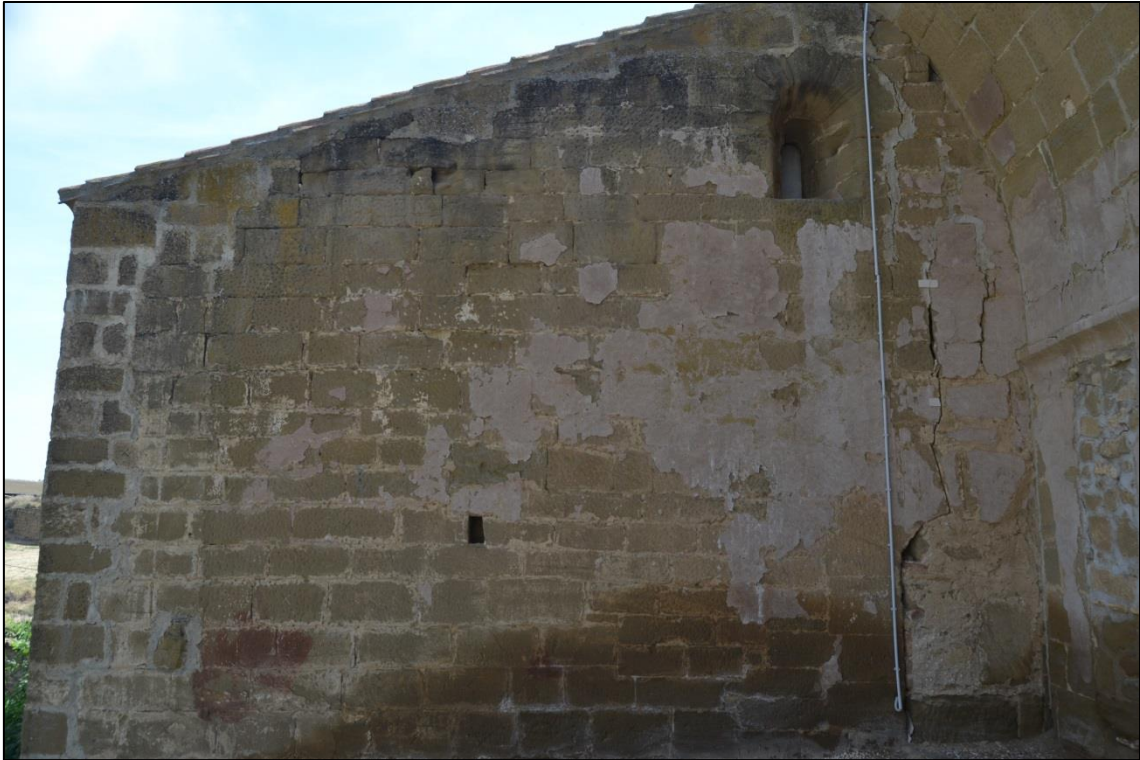
Segonament, també es fa palès que els carreus d'aquesta façana presenten un estat de conservació més precari que els de la resta de l'església i es percep que el mur va perdent homogeneïtat, en la forma i disposició dels carreus, a mesura que s'allunya de la cantonada, on es troba amb la façana nord amb una travesa ben realitzada.

A més, en la part inferior de la dreta del mur s'observa un reblert aglomerat sota una forma d'arc de mig punt. Es tracta de l'obertura que en l'interior ara té funció d'armari, però que segles abans havia servit com a porta d'unió entre els dos edificis i que donava accés al cor de l'església.

En aquesta imatge de la façana oest s'aprecia l'heterogeneïtat en la composició del mur, les restes de revestiment de morter de calç, la finestra a base de marbre en la part superior i l'obertura tapiada en l'extrem inferior dret de la imatge i la manca de trava entre la façana i la part de mur que queda dempeus de l'edifici Oest.

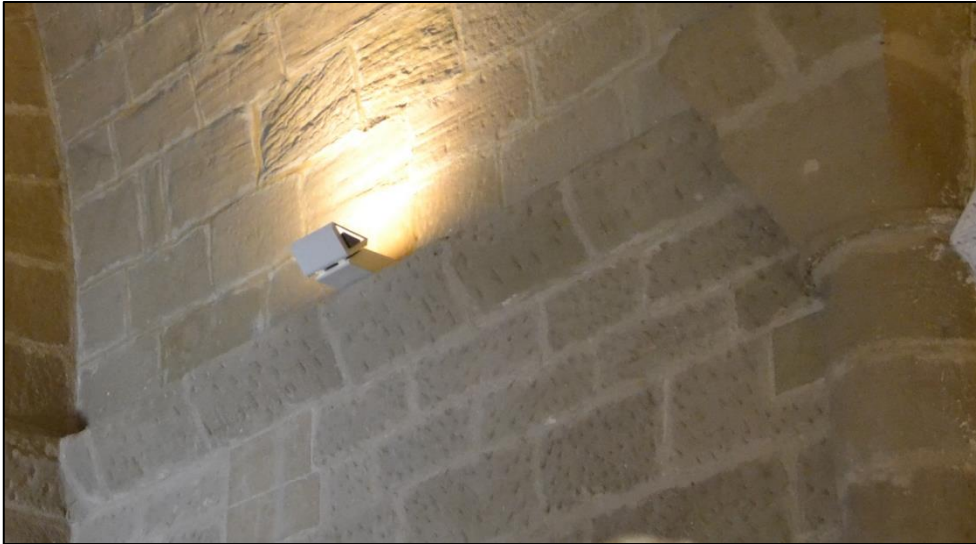
Malgrat la situació interior dels carreus i l'existència del sòcol en el perímetre de la nau, no s'impedeix que les filades inferiors dels carreus presentin atacs causats per humitat del terreny ascendent per l'efecte de capil·laritat, fet que s'agreuja amb pedres poroses com és el cas de la pedra arenisca. En la imatge inferior s'aprecia com l'efecte de la humitat es percep fins una altura superior als 1,50 metres.

Cal destacar que, malgrat no es pugui apreciar visualment, el mur oest presenta una elevada afectació d'humitat evident al tacte en passar la mà per sobre dels carreus de pedra arenisca. Aquest fet és degut a la humitat del terreny adjacent, amb el qual el mur hi està en contacte des de la construcció del temple.

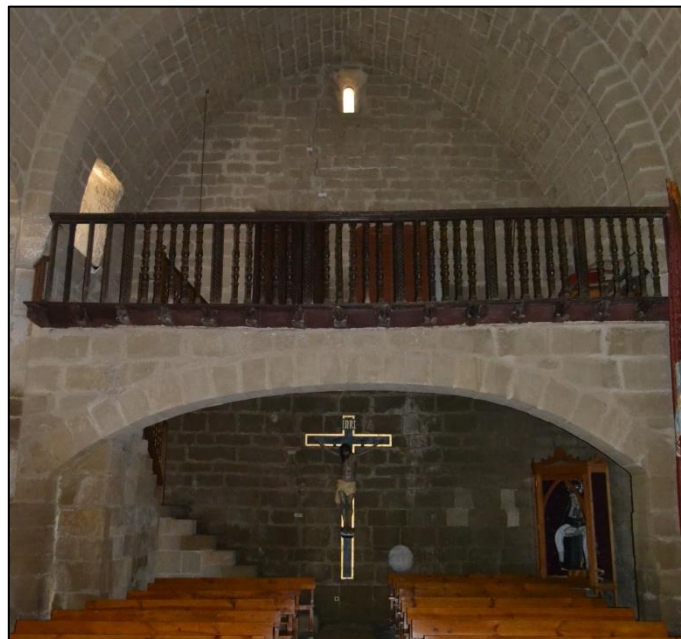
Imatge del cor, alçat sobre l'arc rebaixat

Analitzant l'encontre de l'arc rebaixat amb les pilastres de la nau, també es fa palès que l'arc de carpanell va ser realitzat amb posterioritat de la resta del temple. L'arc rebaixat es recolza sobre pilastres de secció rectangular adossades a les pilastres, ja existents, semicirculars sobre les quals recolza un dels arcs apuntats.

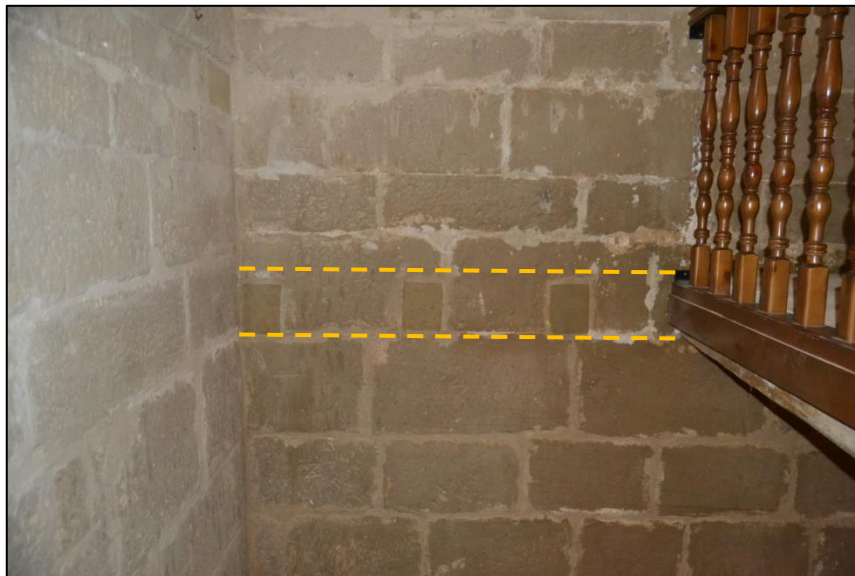
En el mur oest, en el qual estan encastades les bigues de fusta que formen l'estructura del cor, s'observen 3 formes rectangulars, totes de les mateixes dimensions i realitzades amb un tipus de pedra diferent al de la resta del pany del mur.

A més, aquestes tres formes presenten la mateixa alineació horitzontal que seguiria la prolongació del forjat de fusta actual.

Imatge on s'observen les tres peces rectangulars en la paret oest que segueixen amb l'alineació horitzontal del forjat de fusta

Gràcies a aquesta observació es pot arribar a la conclusió de que, originàriament, el forjat era continu i, per tant, no existia el forat d'escala pel qual ara s'accedeix al cor. Davant aquesta afirmació, no era possible, inicialment, accedir al cor des de la nau del temple, de manera que hi havia d'haver un altre accés a aquest, de manera que les escales de pedra no són contemporànies a la construcció del cor.

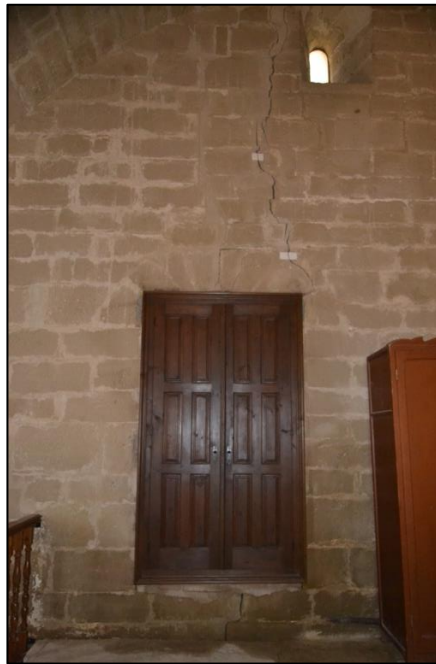
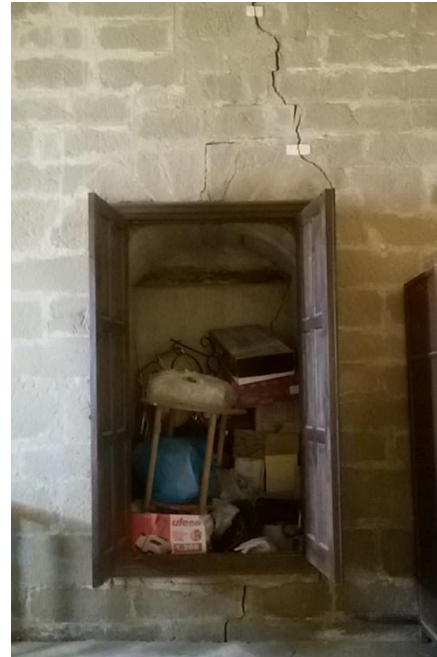
Actualment, aquesta obertura fa la funció d'armari encastat, però el cert és que la bibliografia consultada i les evidències visuals ratifiquen que l'obertura va ser, segles enrere un punt d'unió entre l'església i l'edifici annex, actualment caigut.

A més, una altra característica que presenten els murs romànics, és la manca d'obertures, precisament, per no debilitar la integritat dels murs. De manera que la realització d'una obertura de considerables dimensions (1,9 metres d'alçada i 1 metre d'amplada) per no tenir un altre ús que la d'armari encastat en el mur no seria un raonament massa ètic, donades les circumstàncies.

Imatge de l'obertura en el mur oest, en el nivell superior del cor.

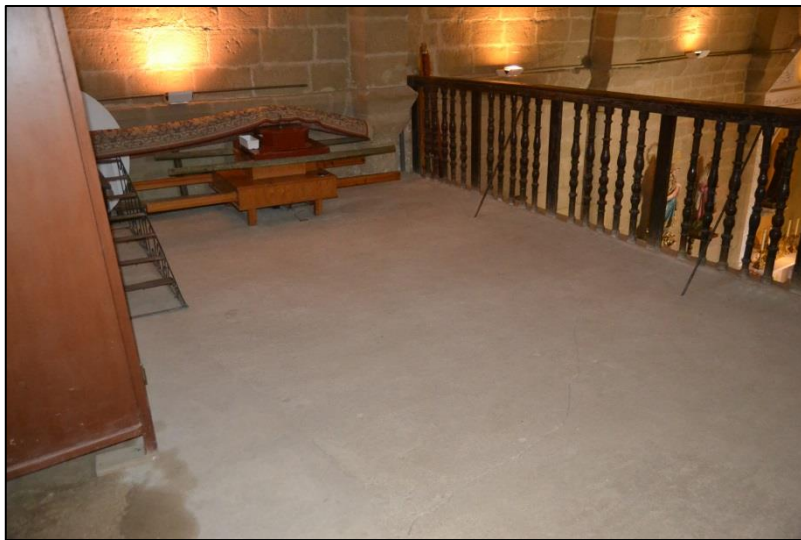
Constructivament, el cor està format per una estructura de bigues de fusta, entrebigat ceràmic i una capa de compressió no armada de formigó, fet que indica que ha patit alguna intervenció a partir del segle XX, època en que comença l'auge d'utilització d'aquest material.

Imatge del nivell superior del cor, on s'aprecia la capa superficial de formigó

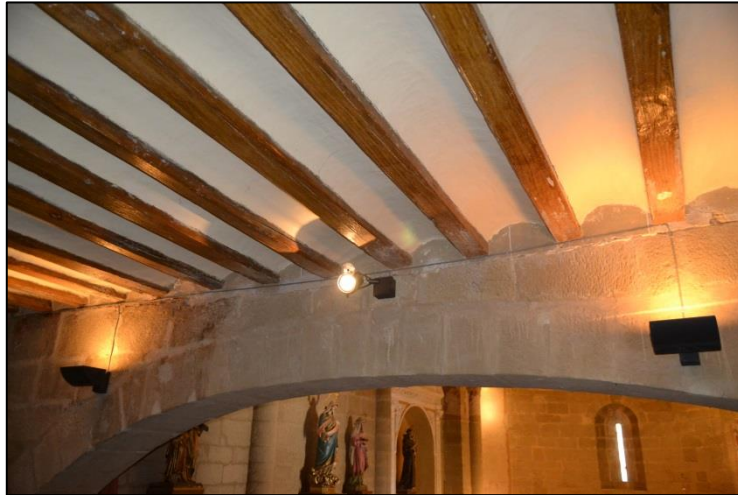
Imatge de les bigues de fusta del cor que recolzen sobre l'arc de carpanell

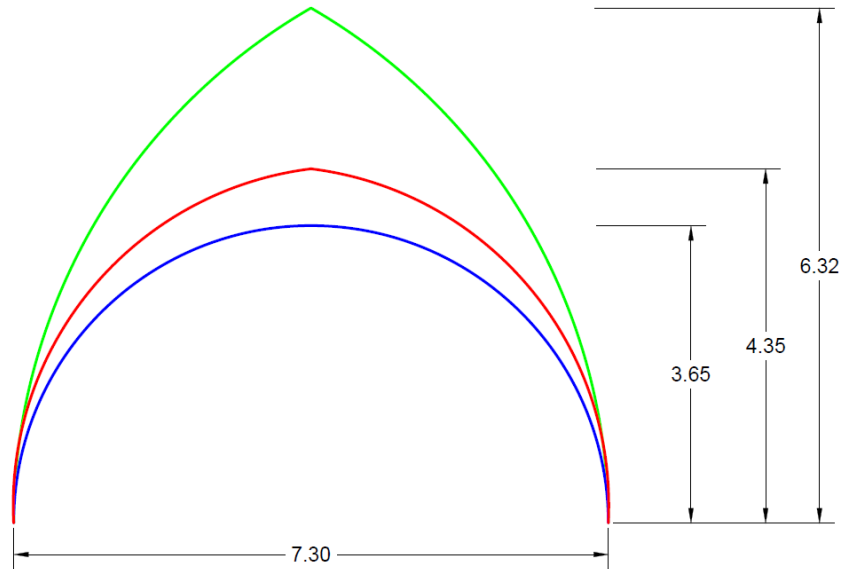
Representació comparativa de les directrius de tres tipus d'arc en la mateixa llum:

Com s'aprecia en el gràfic, amb la mateixa llum, s'obtenen tres arcs de diferent alçada, de manera que en l'estil gòtic es presenta l'avantatge de poder realitzar voltes i obertures de major alçada amb la mateixa llum a cobrir i va provocar l'alleugeriment del pes de les voltes i, per tant, va permetre que els murs deixessin de ser imprescindibles per garantir l'estabilitat estructural del conjunt constructiu..

El lleuger apuntament dels arcs de l'església d'El Tormillo afavoreix un descens de les càrregues més vertical que l'arc de mig punt. No obstant, aquesta forma geomètrica encara queda bastant lluny de la forma de l'arc apuntat, per la qual cosa l'empenta horitzontal, en el cas dels arcs de l'església d'El Tormillo, continua sent bastant considerable.

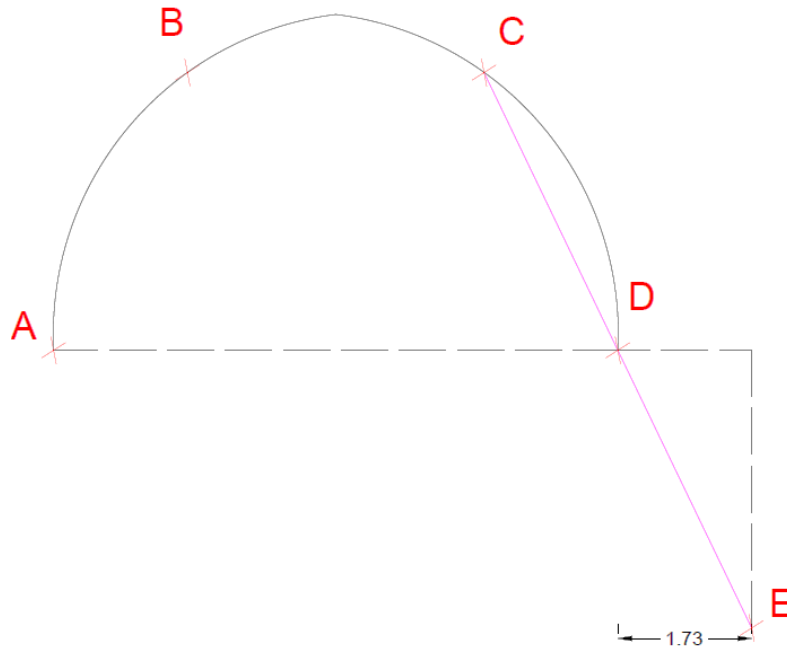
Aplicació de la regla de Blondel en els arcs de l'església d'El Tormillo.

D'acord amb la regla de Blondel, els murs de l'església d'El Tormillo compleixen en amplada. De fet, mesuren exactament el resultat de la regla: 1,73 metres.

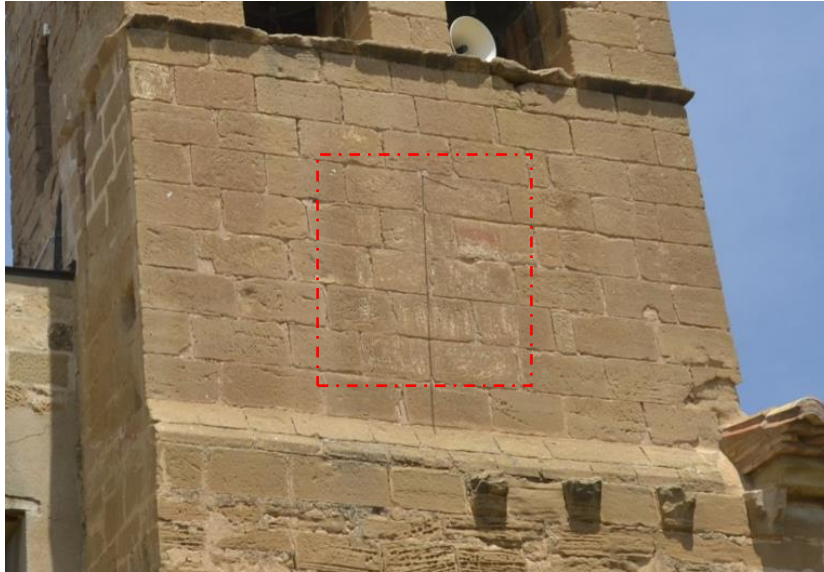
Imatge del tram inferior de la torre, sobre del nivell de coberta de la nau. S'aprecia que la manera de treballar els carreus és més pobre que en la resta de murs de l'església. En vermell, la zona on queden restes del rellotge solar

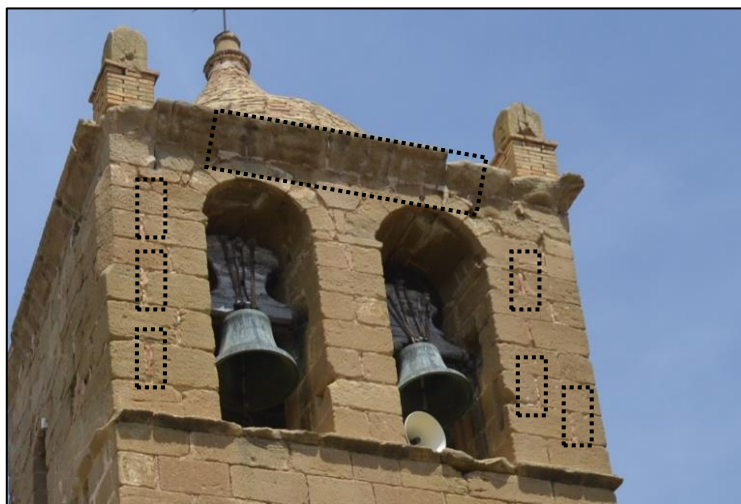
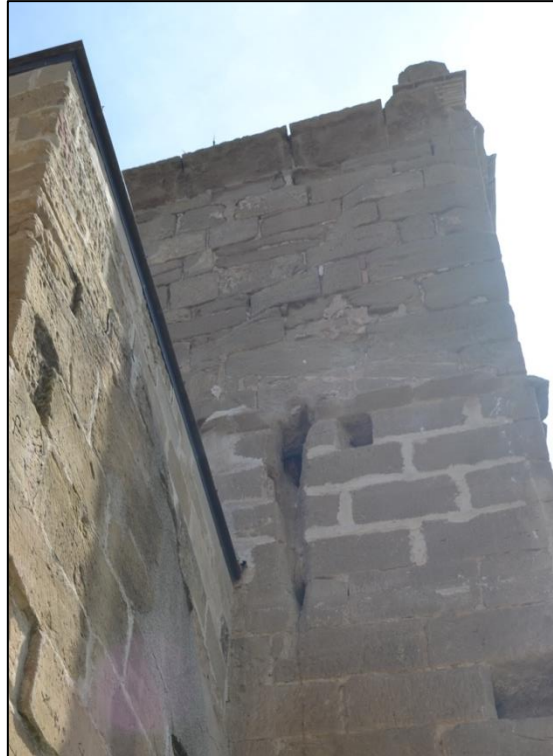
El nivell superior de la torre, encara presenta una qualitat d'execució pitjor que l'inferior. En primer lloc, la disposició dels carreus és molt menys acurada que en el nivell inferior, sobretot en la part propera al remat de dalt, en l'espai entre les obertures per les campanes i la coberta. Si s'analiza des de més a prop, s'evidencien encara més les carències constructives d'aquesta part de pany de paret de la torre. Es poden observar elements ceràmics i altres tipus de materials ha mode de reblert per tal de replenar els espais que hi ha entre carreus de pedra degut a la mala praxis a l'hora de realitzar l'aparell d'aquesta part de mur.

En aquestes dues fotografies s'aprecia la mala execució del pany superior de la torre, amb una treballabilitat de la pedra molt més pobre que en la resta de l'edifici.

En la primera imatge, marcats en negre els diferents materials que s'han utilitzat per reomplir els buits entre els carreus

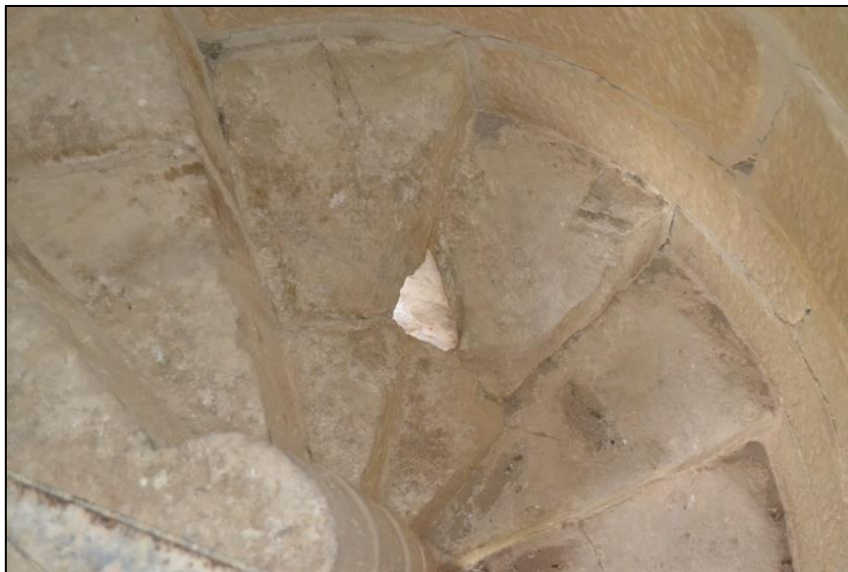
Vista zenital de l'escala de cargol, on s'aprecia el desgast dels graons de pedra i, fins i tot, un forat de considerables dimensions en un d'ells.

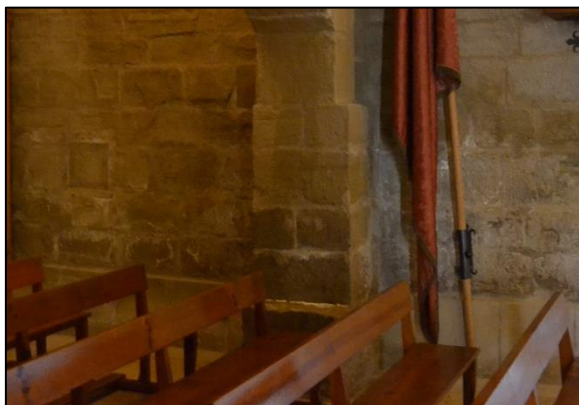
1

Tots els murs de l'església estan afectats per humitats, tant en l'interior com en l'exterior i en la major part d'ells, el problema és la capil·laritat de la pedra arenisca.

En els plànols inferiors, es marquen les 7 zones afectades per les humitats. Els números 1,2,3,4,5,6 pertanyen a humitats a causa de la capil·laritat, mentre que la número 7 està causada per filtració d'aigua, en l'obertura del cor que anteriorment comunicava amb l'edifici Oest.

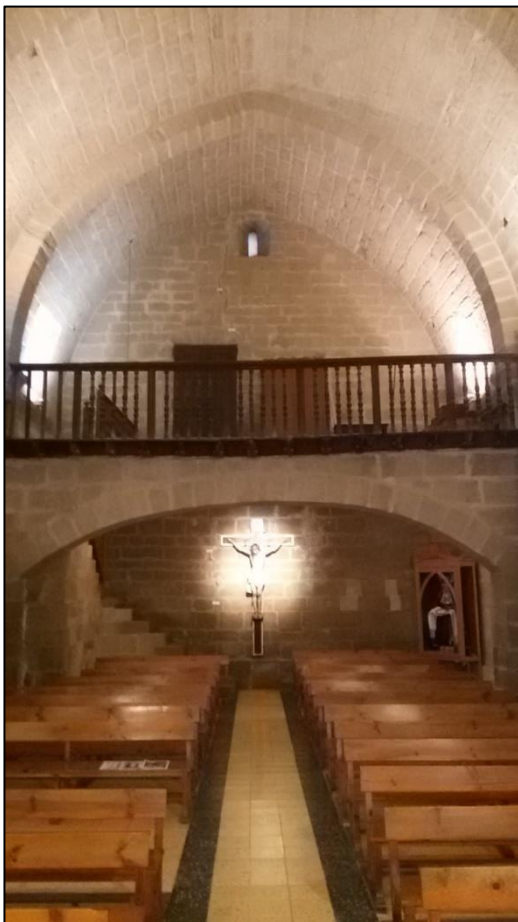
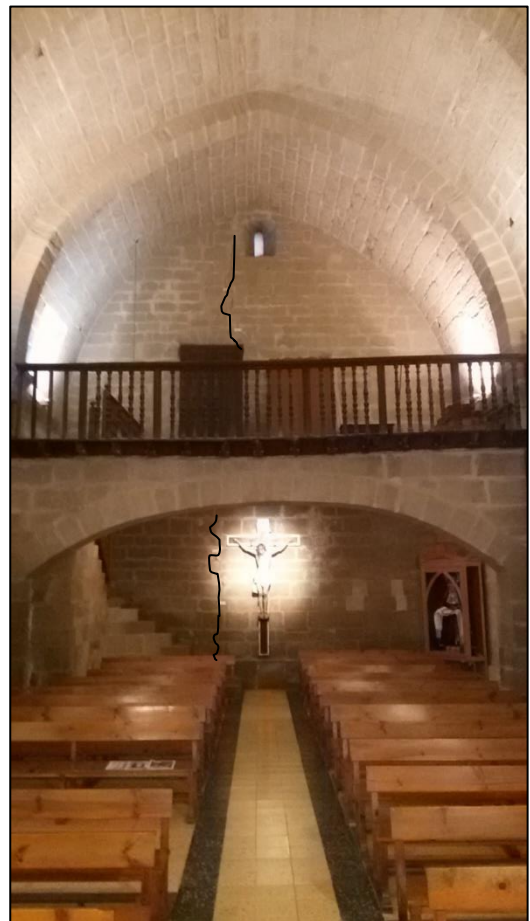
L'ESQUERDA

Vaig adonar-me de la presència de l'esquerda el maig de 2016, tot i que els habitants del poble exposen que l'esquerda va aparèixer aproximadament un any abans.

El maig de 2016 vaig observar que ja s'havien realitzat testimonis, i que aquests ja estaven trencats, per tant, l'esquerda seguia viva. A dia d'avui, donat que no s'han col·locat galgues extensomètriques ni cap altre dispositiu que mesuri desplaçaments, més enllà dels testimonis, és impossible determinar, a ull nu, si des d'el 2016 l'esquerda ha seguit avançant.

S'observa que en el tram més superior de l'esquerda, es va realitzar una reparació temps enrere, segurament en el moment de la rehabilitació de finals dels anys 90. Aquesta reparació va segellar l'esquerda, però no va evitar-ne el seu desenvolupament posterior que s'evidencia en l'estat actual del mur.

L'esquerda del mur oest es desenvolupa, verticalment, al llarg de tot el parament. Té un llavi de fissura constant en tot el seu recorregut, i com s'aprecia en la fotografia, té un recorregut totalment vertical.

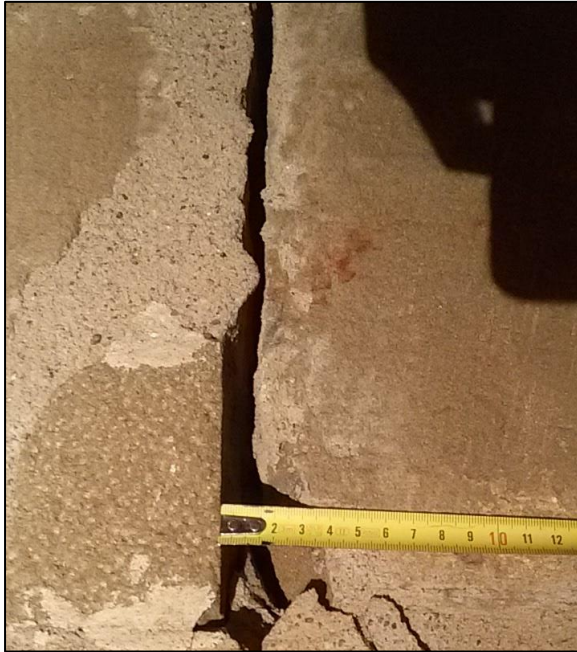
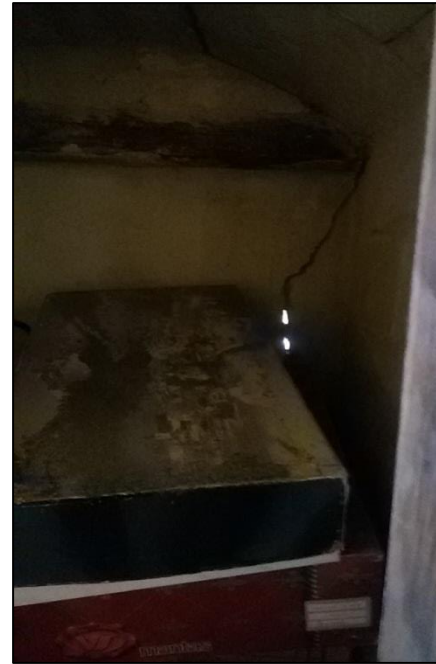
Ja en el nivell inferior, l'esquerda continua per sota el cor de manera molt més vertical que en l'altre tram, al no haver cap punt feble (obertures), l'esquerda té un recorregut molt més directe, seguint majoritàriament la junta de morter però també trencant algun carreu.

L'esquerda, té un llavi d'amplada constant, amb petites variacions, però en general, l'amplada mitjana del llavi és de 2 cm

Imatges on s'aprecia l'amplada del llavi i que l'esquerra traspassa tot l'ample del mur; es pot veure la llum de l'exterior en l'obertura tapiada

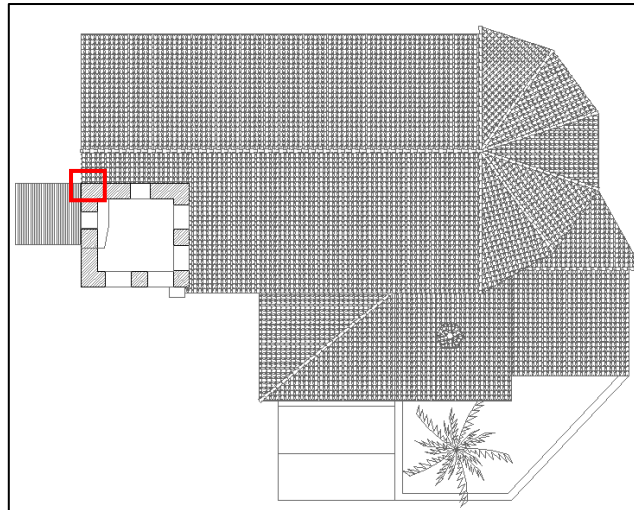
El fet que el campanar es realitzés posteriorment i a sobre dels murs actuals, fa canviar la distribució de càrregues que suporta el mur Oest. El mur Oest està sotmès únicament al seu propi pes, i el de l'àrea tributària que correspon al tram de volta sobre el qual recau. El campanar, suposa un increment considerable de les càrregues pel mur i, en concret en el punt de la cantonada nord-oest del campanar, marcada en la fotografia inferior.

En aquesta cantonada es concentren les càrregues repartides dels murs nord i oest del campanar, de manera que aquesta cantonada actua com una càrrega puntual.

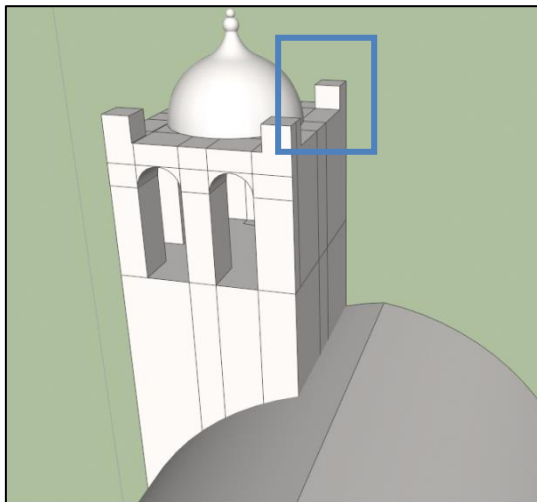
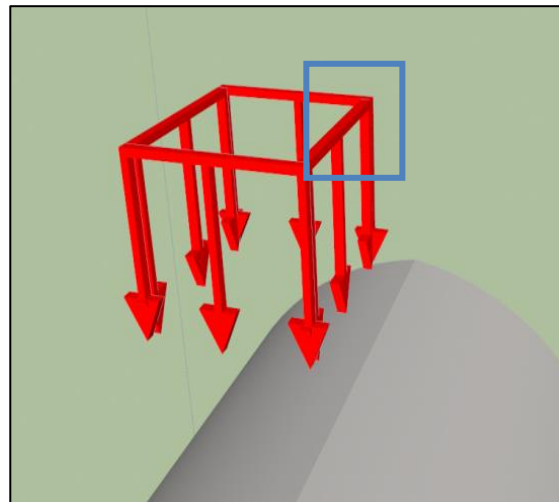
En aquesta recreació en 3D de la càrrega distribuïda del pes del campanar, s'aprecia millor aquest concepte:

La cantonada marcada en blau és la que propicia aquest increment de càrrega puntual sobre el mur oest.

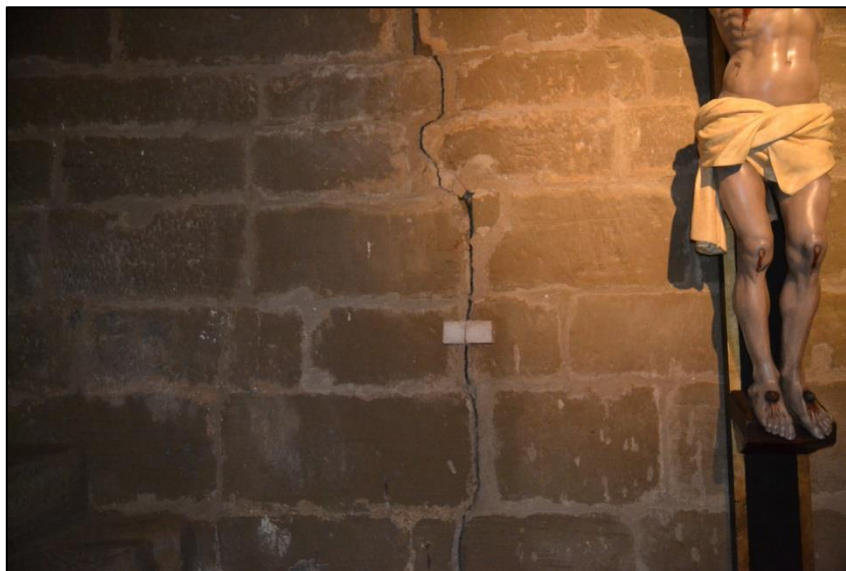
Així doncs, l'etiologia de l'esquerda resideix en un assentament diferencial dels fonaments causat per un diferencial d'esforç tallant massa gran en una secció concreta del mur.

Fotografia del tram superior del mur, on s'aprecia el trencament del testimoni, que confirma que l'esquerda seguia avançant (com a mínim fins al maig del 2016)
